## Un okupa en el corazón

### A squat in the heart

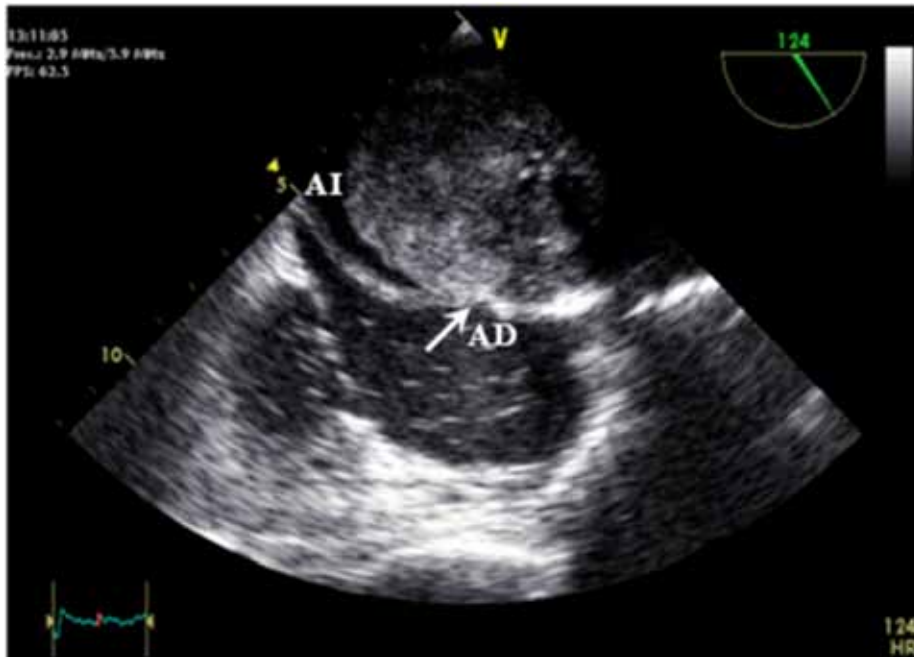
Figura 2. Imagen ecocardiográfica transesofágica bidimensional obtenida en el plano bicava que permite visualizar el lugar de implantación del mixoma (flecha), siendo el septo interauricular a nivel de la fosa oval.  
AD: aurícula derecha; AI: aurícula izquierda.

practicó un ecocardiograma transesofágico (Figura 2) para analizar el sitio de implante, que era el septo interauricular (flecha). La paciente fue remitida al servicio de cirugía cardíaca para resección urgente del tumor. El diagnóstico precoz de este tumor benigno pudo evitar posibles complicaciones fatales para la paciente como un embolismo cerebral por desprendimiento de un fragmento del mismo.
